# **RAPPORTO CONCLUSIVO DELLE ATTIVITÀ DI CONTROLLO ORDINARIO RELATIVO ALL'IMPIANTO**

**SANOFI S.p.A. - Brindisi**

*- ANNO 2014 -*

**ATTIVITÀ ISPETTIVA AI SENSI DEL  
DECRETO LEGISLATIVO 152/2006 e s.m.i. - (art. 29-decies)**

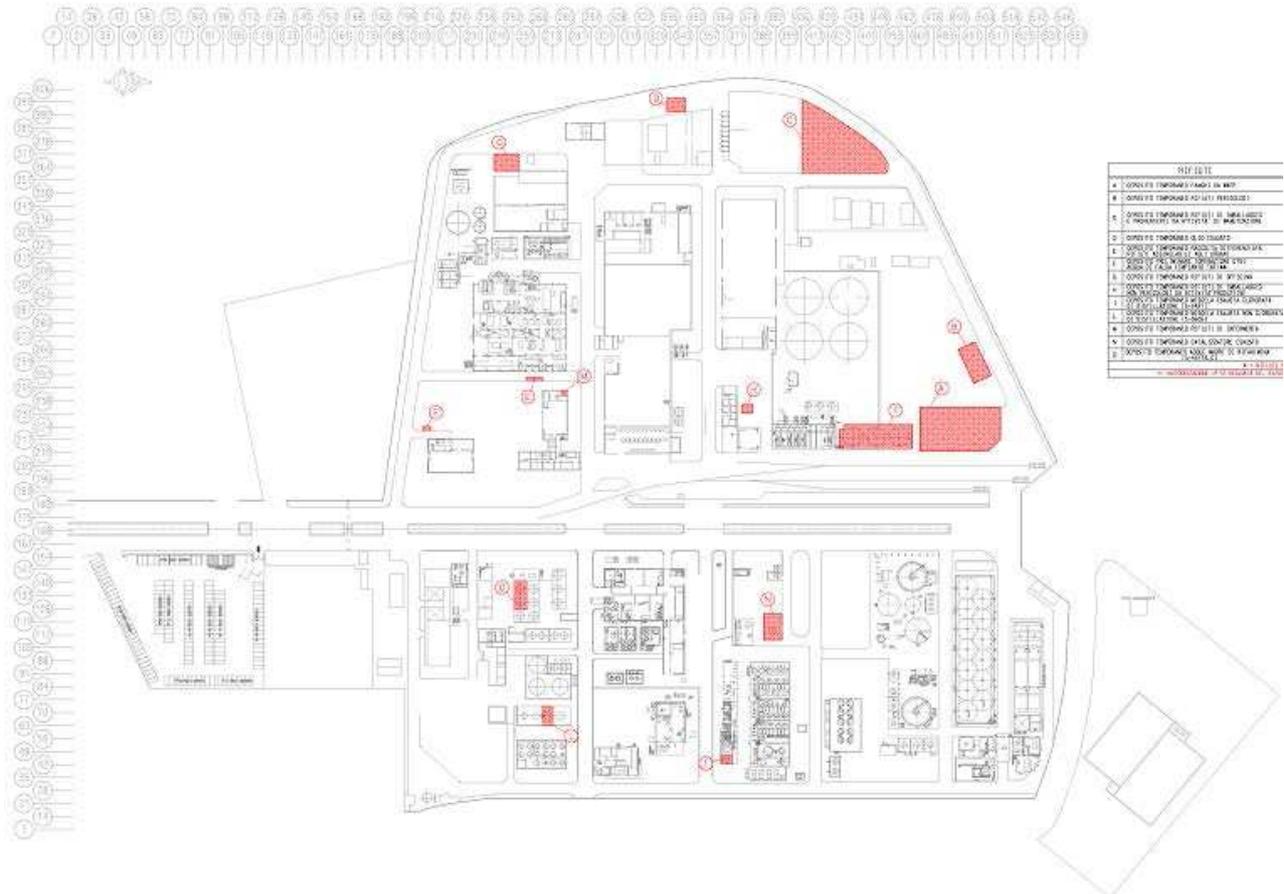
Figura 2: “Deposito Temporaneo”: descrizione delle aree adibite a deposito temporaneo

Durante il controllo ordinario il GI ha effettuato un sopralluogo presso le aree di deposito temporaneo riscontrando alcune criticità, come di seguito argomentato. Con nota prot. 100/2014 del 19/12/2014 (all. 5) il Gestore ha trasmesso le integrazioni documentali richieste durante il controllo ordinario del 20 Novembre u.s., fornendo anche alcuni chiarimenti sulle criticità riscontrate.
