**RAPPORTO CONCLUSIVO DELLE ATTIVITÀ DI CONTROLLO
ORDINARIO RELATIVO ALL'IMPIANTO**

FORMICA AMBIENTE s.r.l. - Brindisi

- ANNO 2014 -

**ATTIVITÀ ISPETTIVA AI SENSI DEL
DECRETO LEGISLATIVO 152/2006 e s.m.i. - (art. 29-decies)**

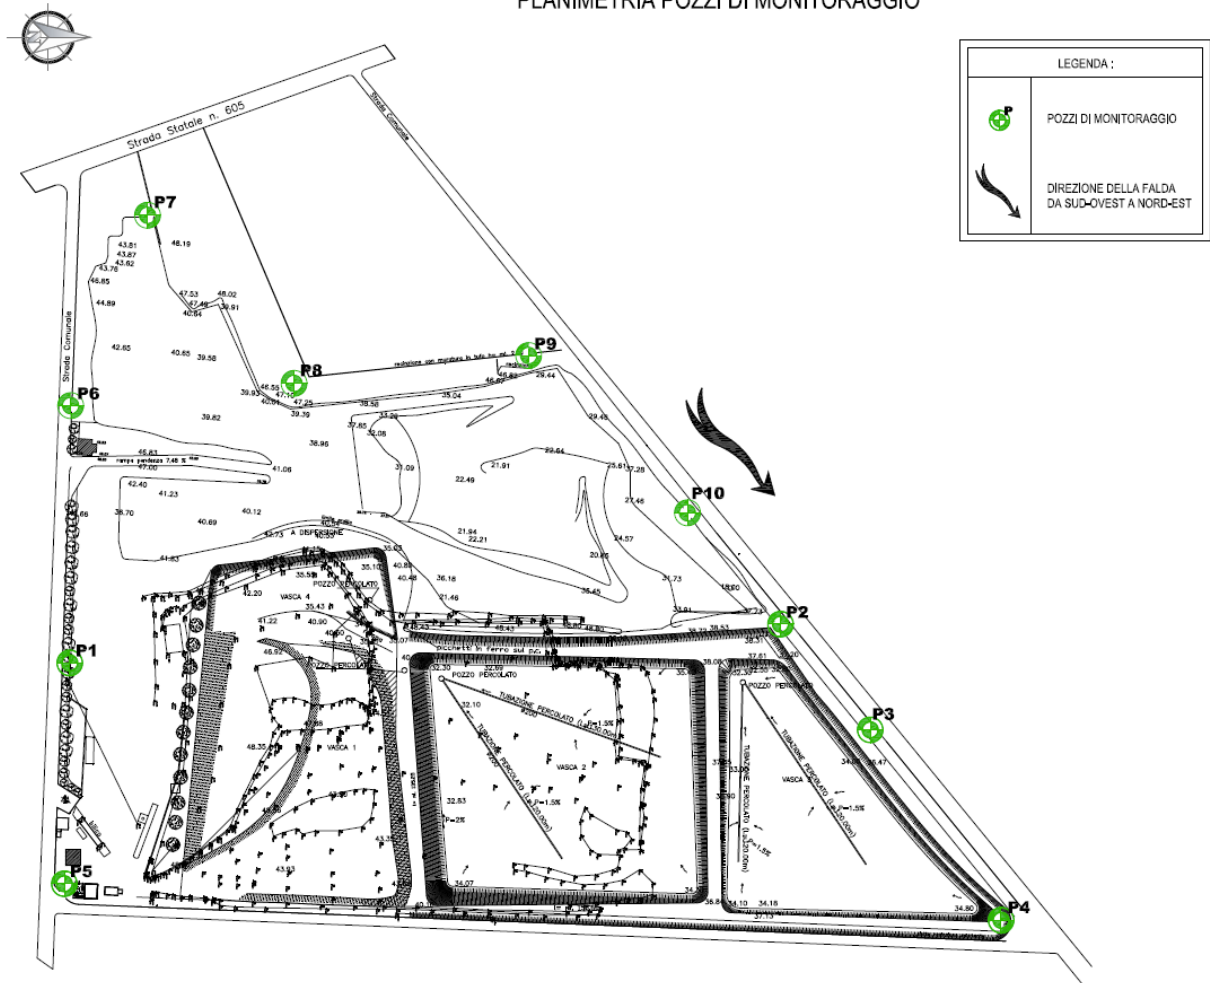
Figura 2: Ubicazione pozzi di estrazione del percolato

PLANIMETRIA POZZI DI MONITORAGGIO

A tal proposito, si chiede all'A.C. di prescrivere al Gestore di fornire la stessa planimetria con la denominazione dei pozzi di percolato così come sono identificati in loco e di provvedere a collocare una targa per ogni pozzo di percolato riportante denominazione e coordinate del pozzo, e vasca di afferenza, comprendendo anche quello afferente alla vasca tombata. Inoltre si richiede di porre lo stesso identificativo sui rubinetti di intercettazione delle condotte provenienti dai pozzi in questione, dai quali i tecnici dello scrivente dipartimento hanno proceduto al campionamento del percolato.
