**PROVINCIA DI BRINDISI**  
**Servizio Ambiente ed Ecologia**

**RELAZIONE ISTRUTTORIA dell'Ufficio per la Conferenza di Servizi del 19 marzo 2016**

**Procedimento: Valutazione di Impatto Ambientale e Autorizzazione Integrata Ambientale**  
*per la realizzazione ed esercizio di una discarica per rifiuti speciali non pericolosi sita in Brindisi.*

**Proponente:** Transeco srl

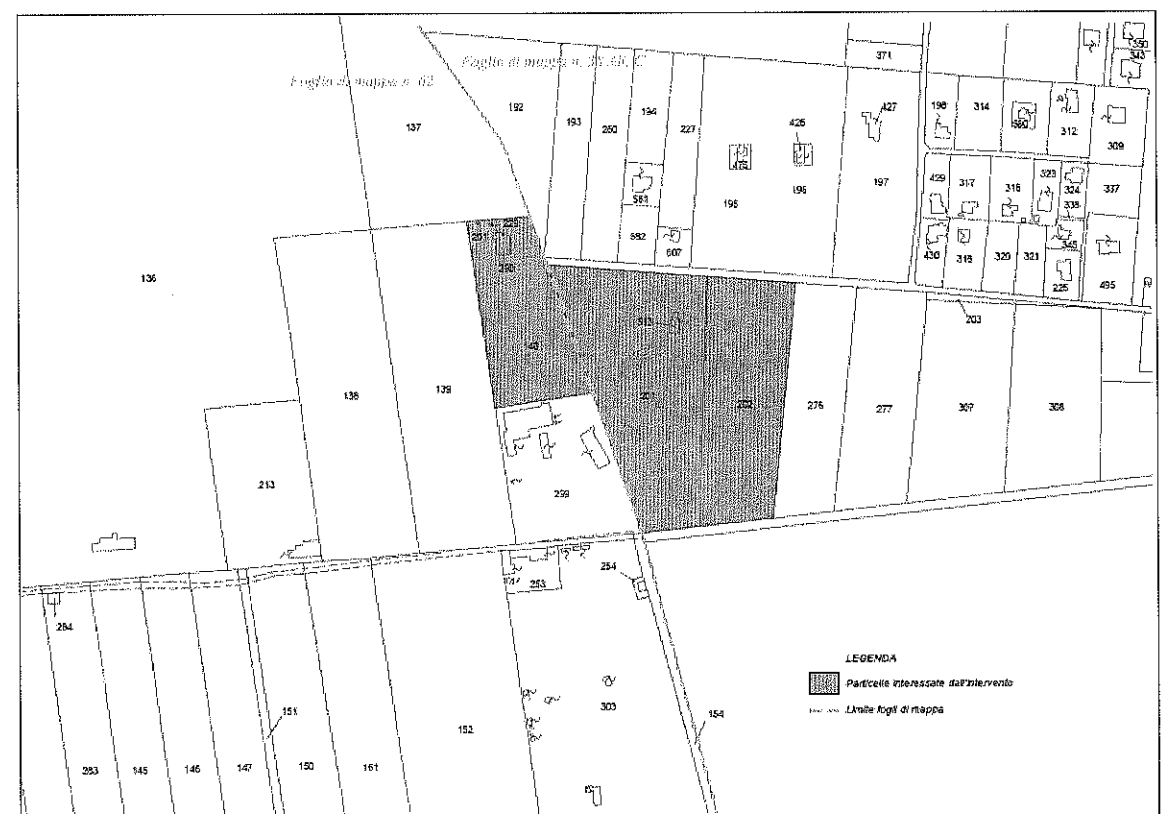
*Inquadramento catastale scala 1:2.000*

- L'area è individuata al Catasto del Comune di Brindisi al fog. 38 partt. 201, 202 e 513 (interna alla part. 201) e fog. 62 partt. 140, 290, 229 e 201;

Tuttavia i riferimenti catastali riportati nella relazione istruttoria dell'Ufficio del 18/11/2015 e richiamati nella presente relazione sono quelli chiaramente evidenziati in rosso dallo stesso proponente nell'*inquadramento catastale* di cui alla Tavola T.1 *Inquadramento territoriale* del 22/05/2014.

A pagina 9 della *Nota integrazione documentale* presentata dal proponente si afferma che gli estremi catastali sono fog. 38 partt. 201, 202 e 513 e fog. 62 partt. 140 e si chiede di correggere quanto riportato nella relazione istruttoria.

**Pertanto si rende necessario chiarire quali siano i corretti estremi identificativi e, nel caso, correggere l'inquadramento su mappa catastale.**
